| Investor: obec Suchá Hora | Stavba: Modernizácia ihriska v areáli ZŠ Suchá Hora | Číslo zákazky | |
| Objekt: SO-01 Multifunkčné ihrisko | Časť: Stavebno architektonické riešenie | Dátum | 05/2025 |
| Názov výkresu: Pohlady | | Počet listov A4 | 3 |

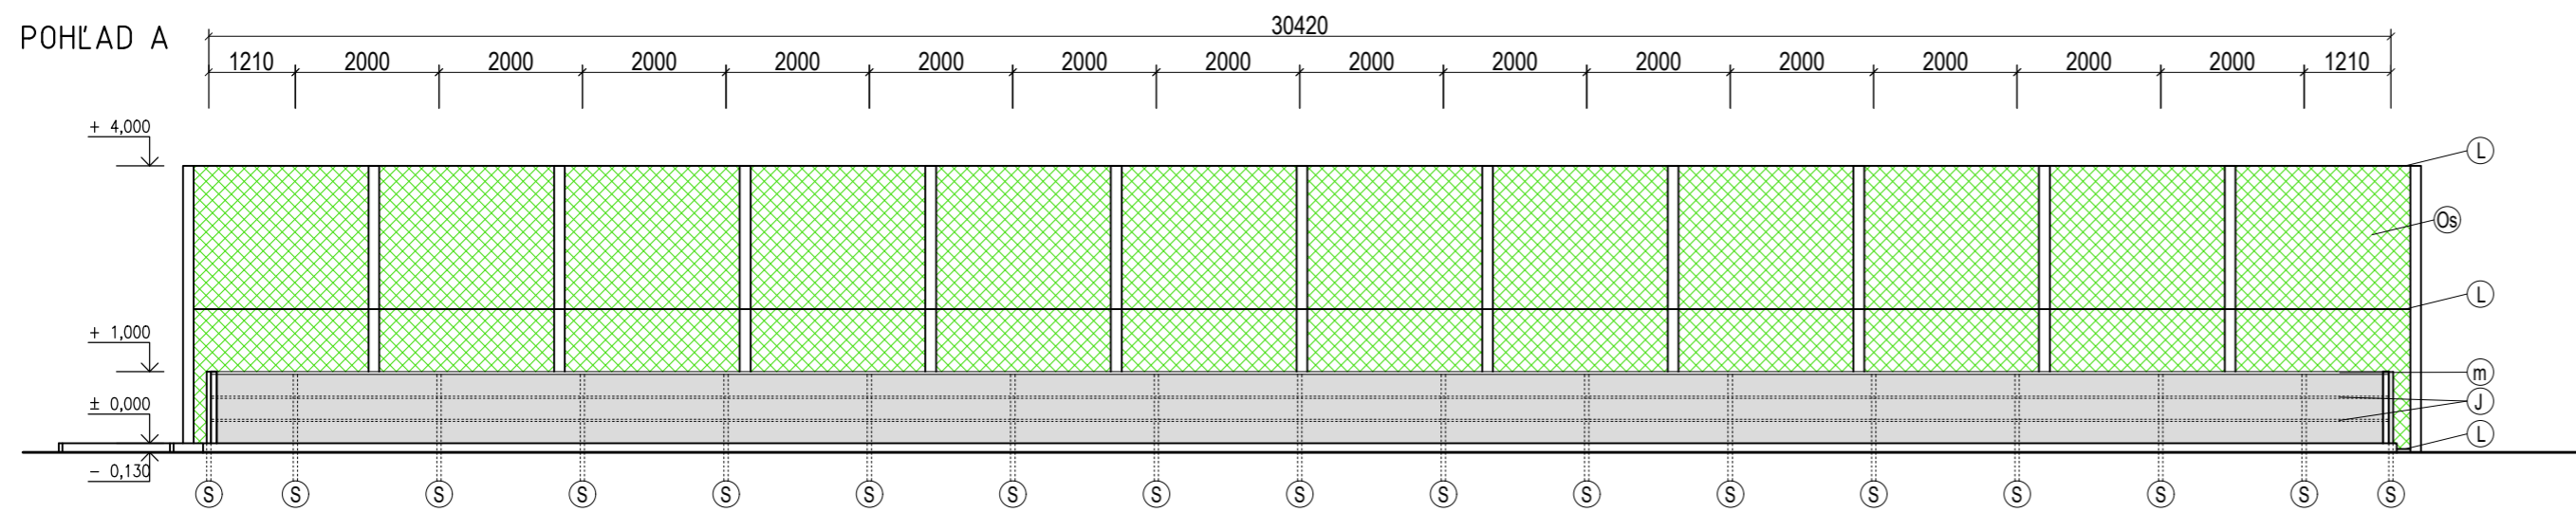
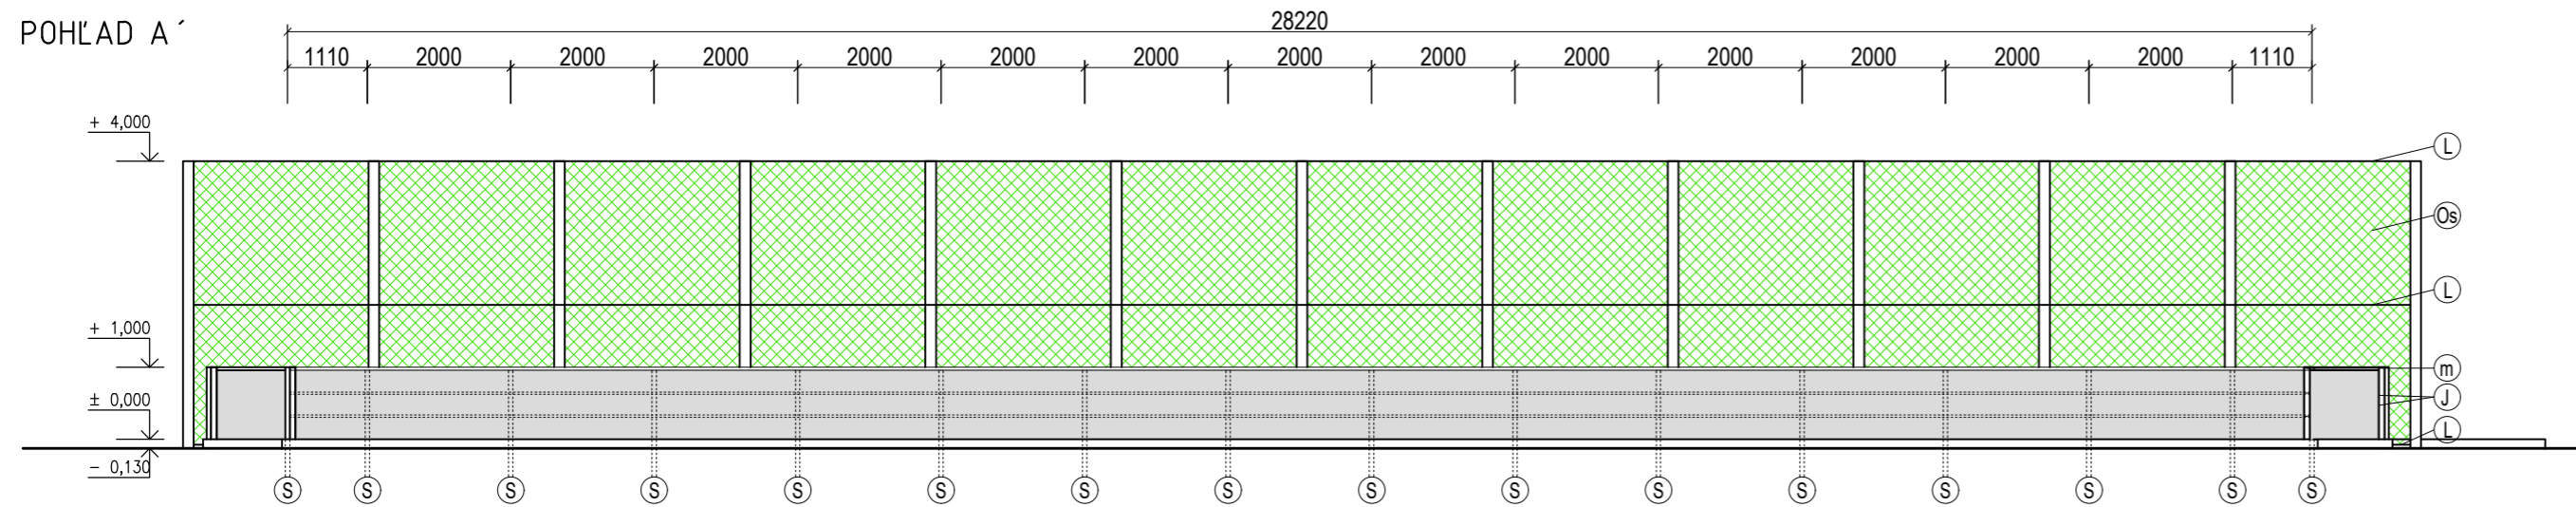
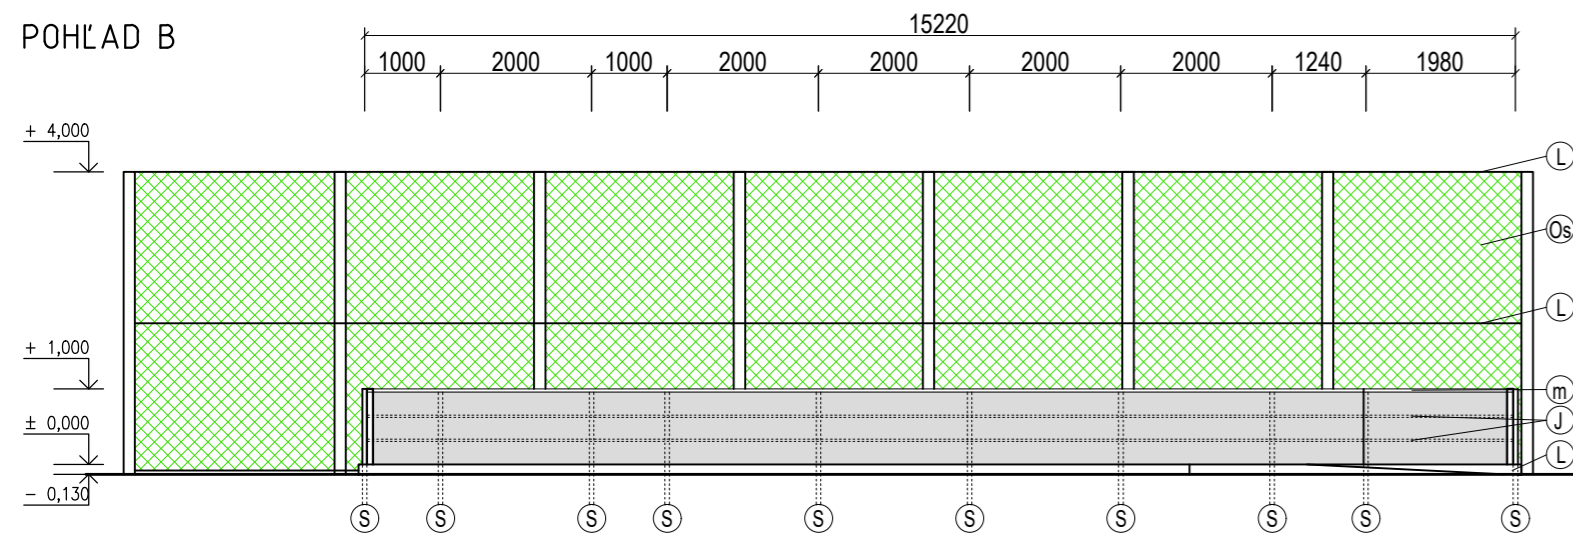
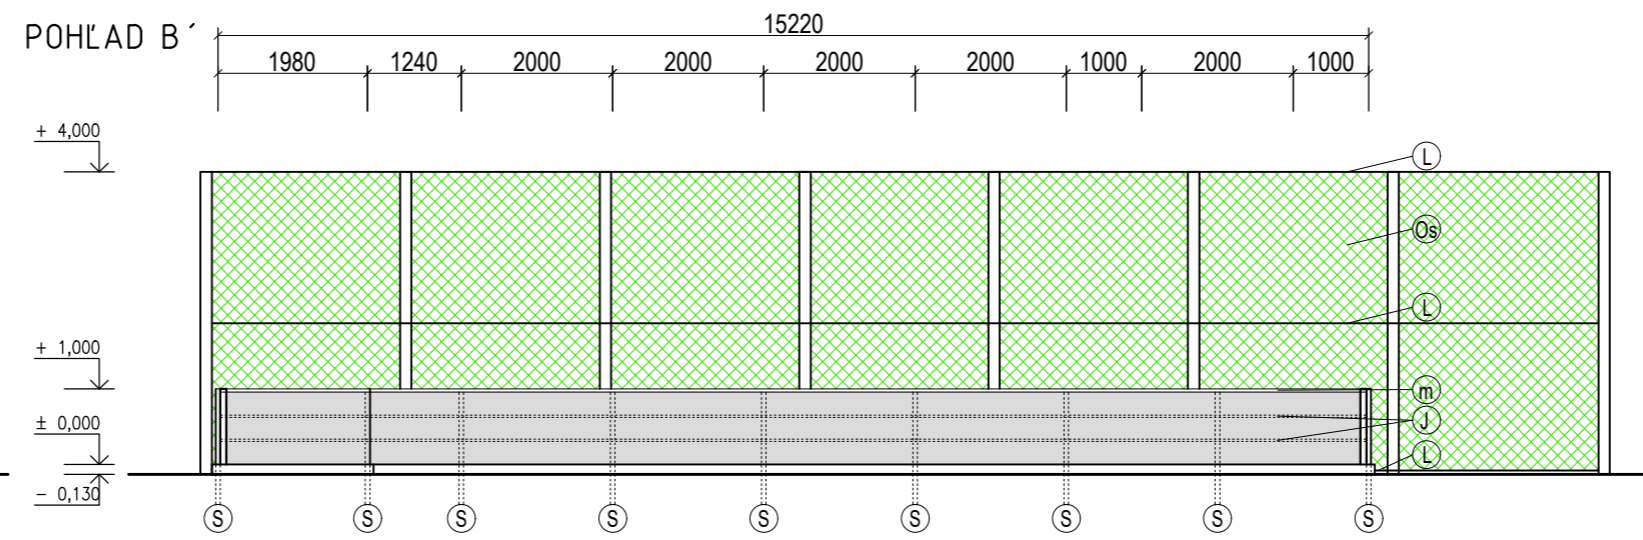
KÓTOVANIE NA STRED STĽPIKA
